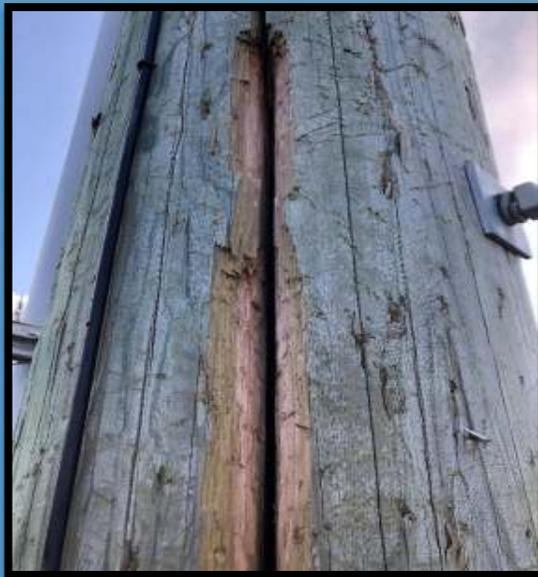
Nahaufnahme von Rissen

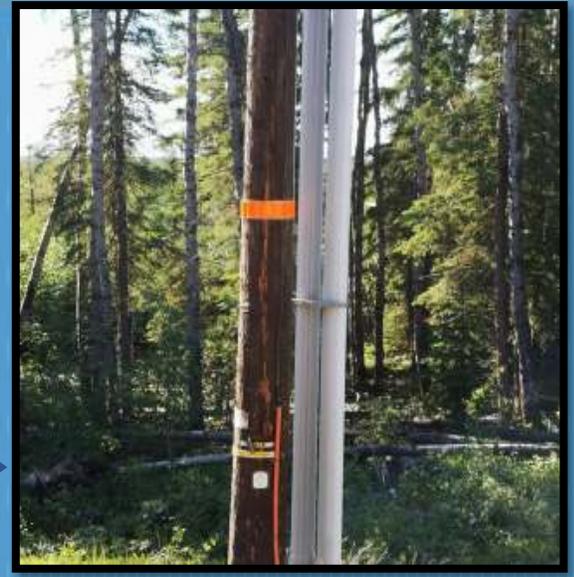
Gesamtansicht des reparierten Mastes
