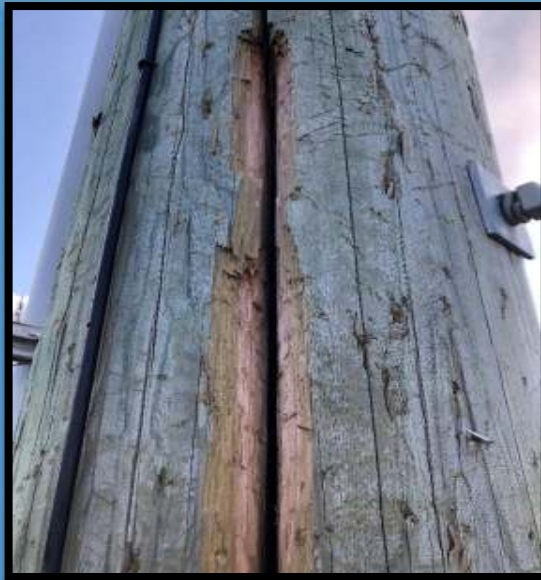
Cerrado de Grietas

| DATOS DE COSTOS (\$CAD) | DATOS | NOTAS |
|---|---|---|
| <b>Información de aplicación:</b> | Instrucciones especiales: debido al tamaño de las grietas y cavidades, el fabricante recomendó la inyección lenta de resina UPR-NF en lo profundo del vértice de la grieta para crear la primera gota del sellador. Permita que se expanda y fragüe. Coloque dos gotas de resina junto a la 1ra gota. Envuelva el poste para contener el sellador. Quite el plástico cuando el producto fragüe. | |

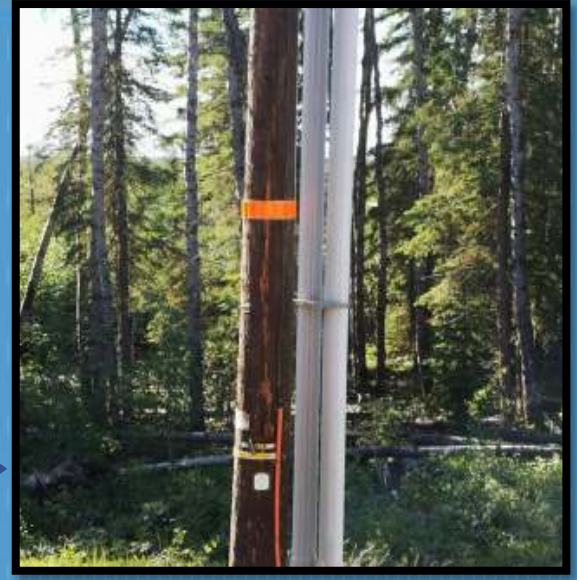
Vista completa del Poste Reparado
