Le produit d'étanchéité Polywater AFT est proposé dans un conditionnement aérosol familial. Parce qu'il est facile à utiliser, l'utilisateur final peut être tenté de consulter les instructions de manière très succincte, voire à ne pas y accorder une attention suffisante. Si certaines instructions d'installation ne sont pas respectées, la mousse obtenue peut être insuffisamment mélangée ou ne pas atteindre son expansion complète. Voici l'aspect que doit présenter l'AFT lorsqu'il est correctement distribué.

## Problèmes d'application/solutions

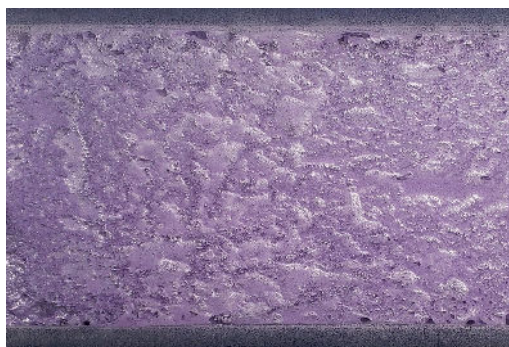
Photo 1 : Coupe transversale d'AFT durci dans une conduite. Noter la petite taille des pores.

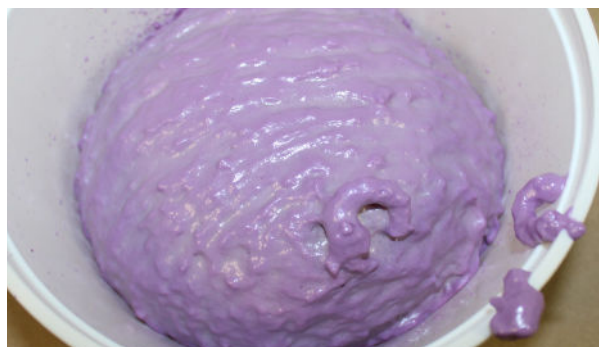
Photo 2 : Polywater AFT durci laissé en expansion libre, dans un seau.

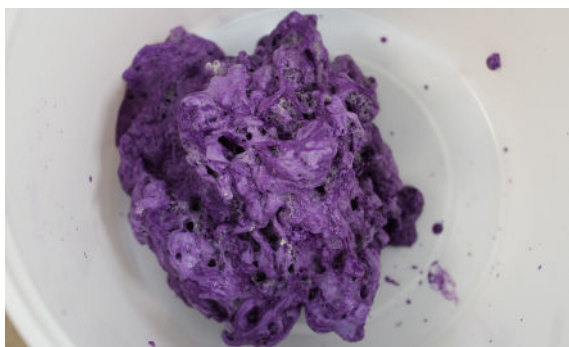
Photo 3 : Actionneur partiellement enfoncé, produit initial.

Lorsque seule une petite quantité de matériau est souhaitée, il est tentant de presser légèrement l'actionneur. Il en résulte un produit qui n'est pas bien mélangé. Il sera alors délivré de manière irrégulière, avec des projections. Une mousse violet foncé et blanche se formera.

Le produit Polywater AFT ne sera pas bien mélangé et rétrécira. La mousse doit être retirée et jetée. Si l'actionneur est entièrement enfoncé lors de la prochaine injection, l'AFT fonctionnera conformément aux spécifications.

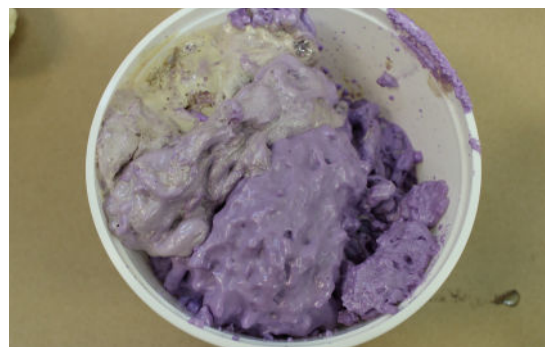
Photo 4 : Actionneur partiellement enfoncé, 2e injection.

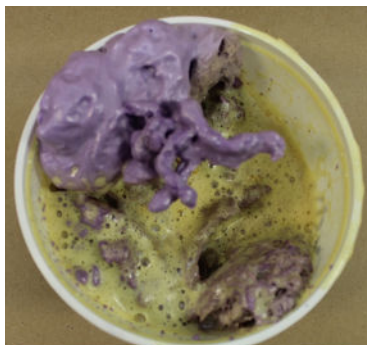
Photo 5 : Bombe aérosol tenue à l'endroit. L' AFT est mal mélangé. La bombe a été entièrement distribuée.

La bombe aérosol est clairement étiquetée avec l'instruction de la tenir tête en bas. Lorsque l'AFT est délivré en position verticale, il présente d'abord une pulvérisation irrégulière, alertant en général l'utilisateur. La pulvérisation dure environ 5 secondes. Le matériau initial est violet. En 5 à 15 secondes, seule la mousse blanche sera distribuée.

Le produit Polywater AFT ne sera pas bien mélangé et doit être retiré et jeté. Le matériel restant dans la bombe sera hors ratio. Il doit être évacué afin de permettre une élimination appropriée.

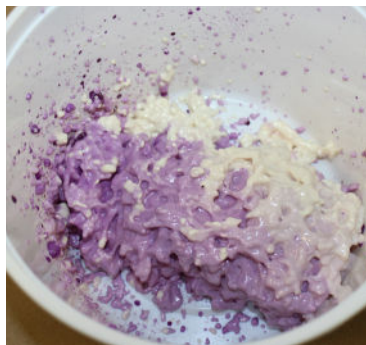
Photo 6 : Bombe aérosol tenue à l'endroit. La première partie de l'AFT sort violette, mais pas bien mélangée.

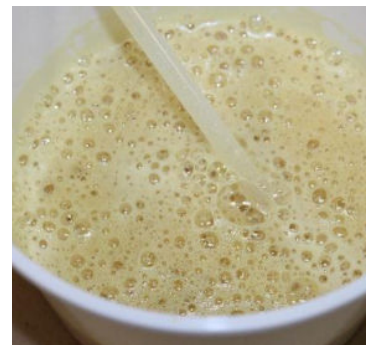
Photo 7 : Bombe aérosol tenue à l'endroit. La deuxième partie de l'AFT est blanche. Partie A uniquement.

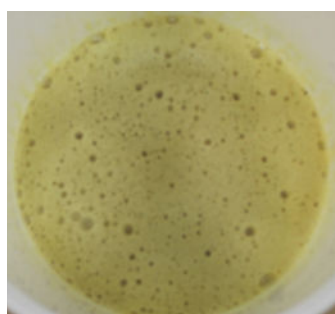
Photo 8 : Beige crémeux Résine de la partie A uniquement, partie B obstruée ou insert cassé.

L'ensemble actionneur et buse est probablement bouché ou l'embout qui pénètre dans la bombe aérosol est bouché/endommagé. La bombe aérosol doit être jetée conformément aux réglementations locales.

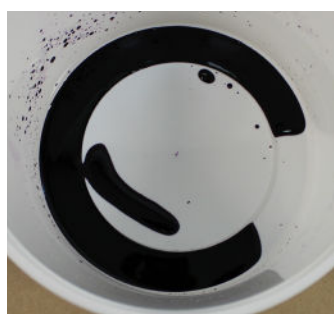
Photo 9 : Partie B agent de durcissement violet foncé uniquement. Partie A obstruée ou insert cassé.

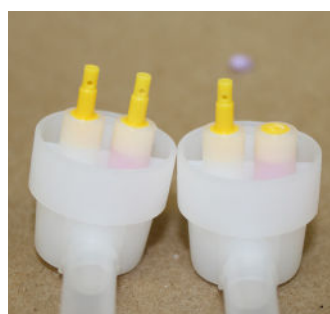
Photo 10 : Buse fonctionnelle à gauche. Buse cassée à droite.

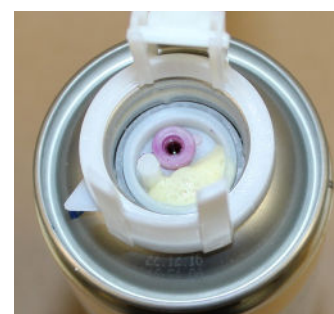
Photo 11 : Ouverture de la bombe aérosol obstruée.

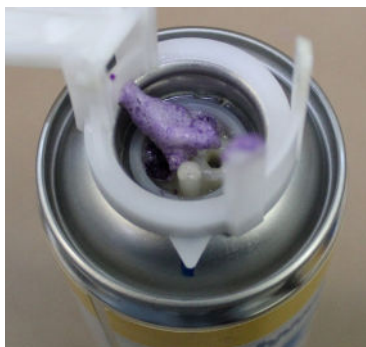
Photo 12 : Mousse bloquée expulsée sur le dessus de la bombe aérosol.

Lorsque le produit Polywater AFT durcit rapidement, la buse peut se boucher environ 10 secondes après utilisation. Les deux résultats possibles d'une buse bouchée sont que rien ne sera distribué ou qu'un seul côté pulvérisera. Une mousse bloquée peut soulever la buse de la bombe aérosol, et le produit peut alors mousser autour des ouvertures, ou bien le tube peut se détacher de la buse et provoquer des éclaboussures.

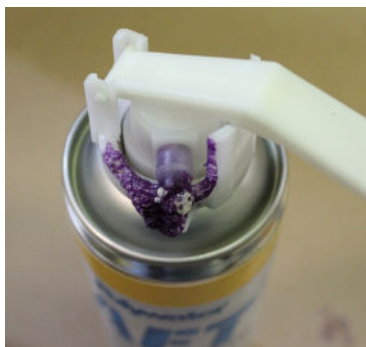
Photo 13 : Tige bouchée la buse enlevée.

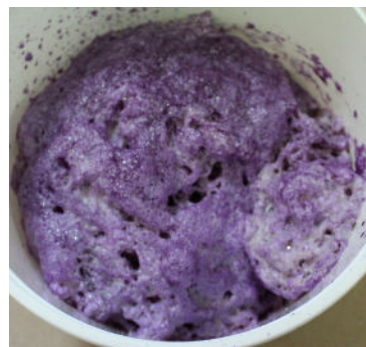
Photo 14 : Polywater AFT sans tige sur la buse.

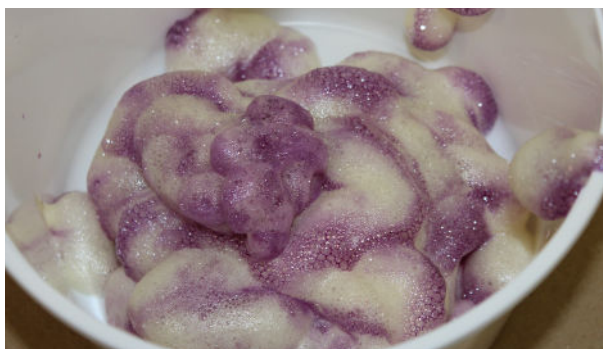
Photo 15 : Polywater AFT trop froid. Ne s'est pas mélangé.

En dessous de 7°C (45°F), l'AFT devient plus visqueux. La distribution est ralentie et le mélange n'est pas homogène. Au-delà de 35°C (95°F), l'AFT durcit si rapidement qu'il peut ne pas avoir le temps de s'écouler entre les câbles pour sceller entièrement le conduit. **Ne jamais permettre à l'aérosol AFT de dépasser 50°C (122°F), car il peut éclater.**

Laisser Polywater AFT dans un véhicule peut l'exposer à des températures hors de la plage recommandée. Laissez l'AFT revenir dans la plage de température adéquate pendant au moins 2 heures avant utilisation. Une fois que l'AFT est revenu dans la plage de température, il devrait fonctionner conformément aux spécifications. (Il n'est pas recommandé de congeler le produit.)

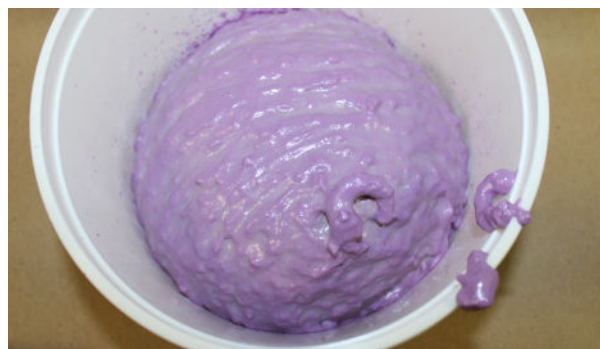
Photo 16 : Polywater AFT trop chaud. Durcit rapidement.
