AirRepair va al frente

AirRepair® Leak Repair resuelve el problema de agrietamiento

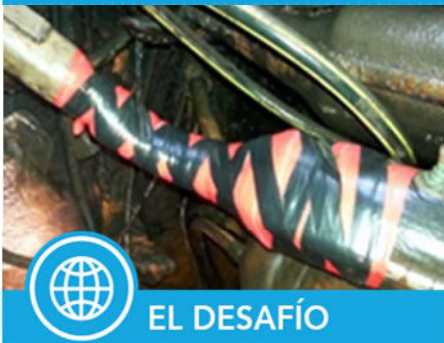
Cable con revestimiento de plomo agrietado en el pozo de registro

Chris Godfry, empleado de una empresa de telecomunicaciones británica, estaba experimentando problemas en los que los cables laterales E/side revestidos de plomo y aislados con papel estaban agrietados dentro de la boca del ducto. Esto provocaba un alto flujo de aire y permitió la entrada de agua.

Se creía que los cables se dañaron inadvertidamente debido al aumento de la actividad manual en las redes subterráneas al instalar la fibra. Se observaron huellas en los cables. Cuando estos cables fallan, el costo promedio de reemplazo es £5.000 (US \$5.917).

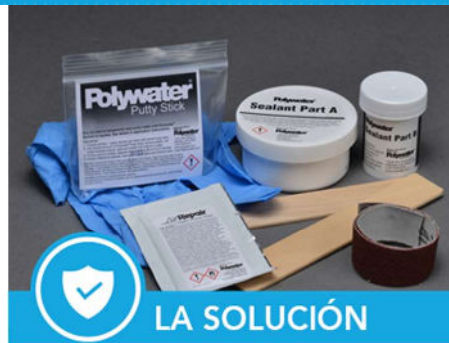
Los intentos anteriores de reparar el agujero se hicieron con cinta y masilla. Desafortunadamente, la cinta no proporcionó estabilidad cuando se movió el cable, lo que permitió que las grietas continuaran propagándose y la cinta de compresión goteara.

Godfry determinó que el sellador AirRepair podría ser una excelente solución para la reparación en el campo. Se suministra en paquetes individuales, fáciles y listos para usar, y se puede aplicar a cables presurizados para que no se interrumpa el servicio. El material sin torceduras no requiere herramientas de aplicación especiales.

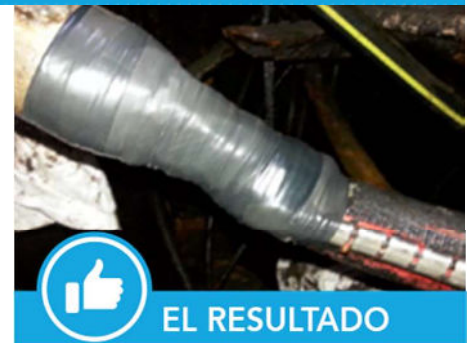
En un plazo de 10 a 15 minutos, el sello AirRepair detuvo las fugas de aire y evitó que se produjeran más grietas. Esta reparación tiene mejores resultados y rendimiento que la cinta y la masilla que se usaban en el pasado. El sello AirRepair de alta resistencia brinda estabilidad al cable para que pueda soportar vibraciones y movimientos, incluso pisadas.

AirRepair fragua en un material duradero que se flexiona y se mueve con el cable. El sello tiene una capacidad de 690 mbar y es resistente al agua, la sal, los aceites y otros contaminantes del pozo de registro.
