## Eliminar el daño de los roedores

Inversores de panel solar reforzados con InstaGrout™ para resistir los daños causados por roedores

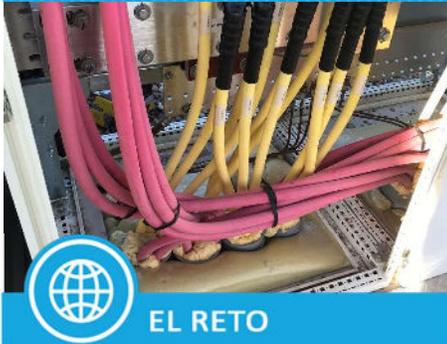
### Daño del cable debido a la presencia de roedores

Una gran compañía constructora construyó una instalación solar en el estado de Utah en los EE.UU. Habían 7 sitios solares, con un promedio de 44 inversores por sitio. Durante la instalación, se decidió no utilizar placas inferiores para facilitar la instalación de los inversores.

Se usó una lechada delgada y en cuestión de semanas, los ratones estaban construyendo nidos. Los roedores atraeron serpientes y las serpientes comenzaron a provocar cortocircuitos en los inversores.

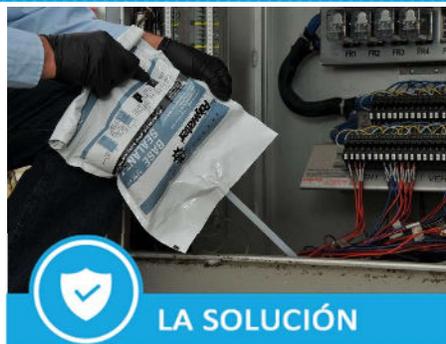
### Método rentable elegido

La firma constructora evaluó opciones para reforzar a sus inversores contra roedores y otras plagas. El hormigón requeriría que toda la instalación solar se apagara si instalado durante el día o se incurriría costos adicionales y horas extras si instalado después del anochecer.

Jeremie Branton, gerente de proyectos de la constructora, descubrió InstaGrout y se dio cuenta de que no necesitaría coordinar con proveedores del hormigón y que se podrían aplicar el InstaGrout cuando conveniente con personal en terreno.

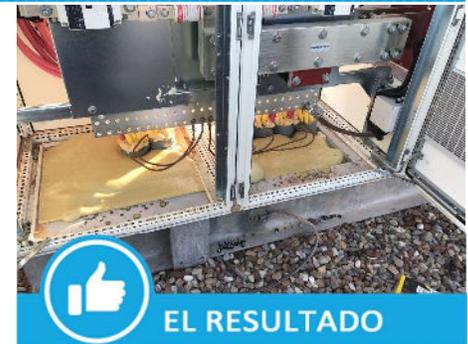
### Barrera de suelo eficaz contra roedores y otras plagas

Al apagar solo un inversor a la vez, el contratista pudo reforzar todos los inversores con pocas interrupciones en la generación de energía. Pudieron instalarse durante horario normal de trabajo, eliminando posibles horas extras de trabajo.

InstaGrout puede mezclarse en terreno sin necesidad de agua y se adhiere a fibra de vidrio, hormigón polímero y pedestales de hormigón. Tolerancia a temperaturas extremas y no se asentará, agrietará, contraerá ni se desmoronará.

El InstaGrout autonivelante mejora la confiabilidad eléctrica. Se expande para rellenar los huecos alrededor de los conductos y cables salientes del suelo, luego fragua para proporcionar una lisa barrera de suelo, resistente e impermeable contra las plagas.
